実験データ資料集

1. テストハウスにおける床下換気システムの効果実験

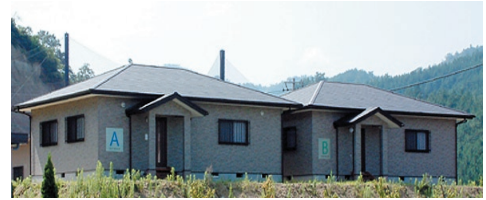
●テストハウス

両立地条件の2つの家屋(テストハウス)で、床下を換気した場合と換気しない場合での木材の含水率変化比較する。

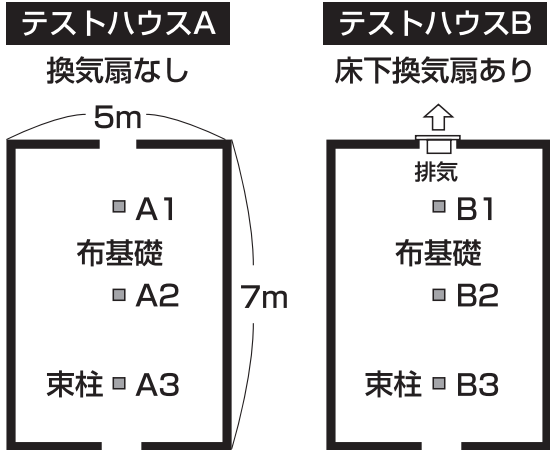
●床下での含水率測定風景

日時:2003年5月24日～8月29日
 場所:西邦電機(株)テクニカルセンター テストハウスA・B
 測定方法:A1～A3,B1～B3束柱サイズ□105×400mm
 各3本の束柱を測定。グラフは3本の平均含水率

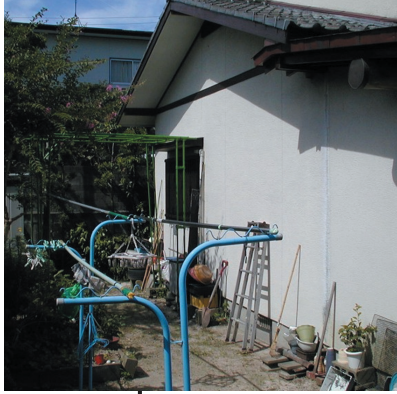
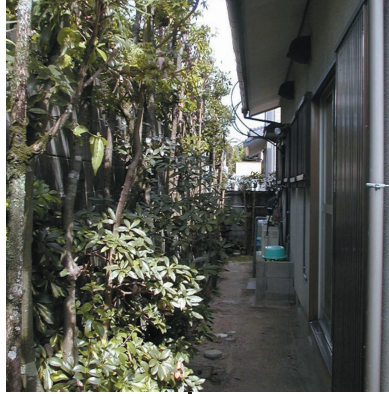
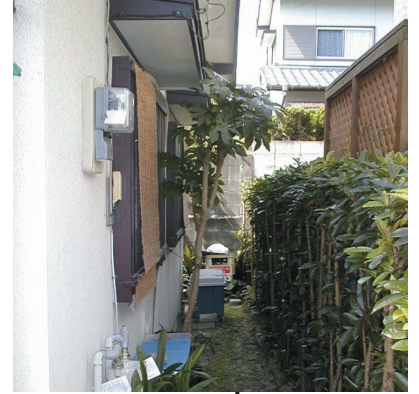
●実験住宅レイアウト

測 定 点:①エリアA、②エリアB、③エリアC

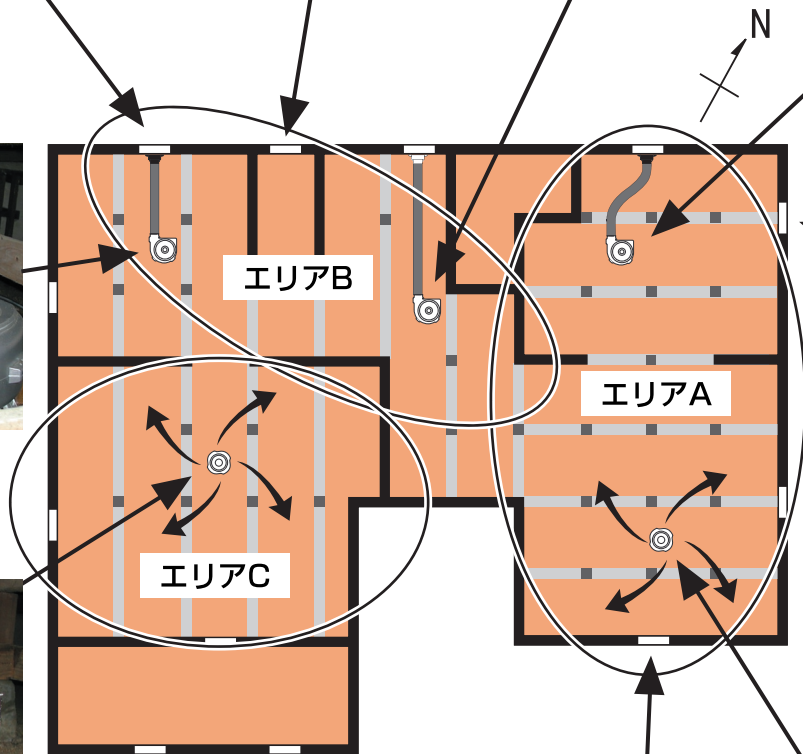
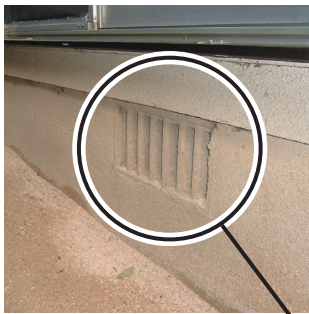
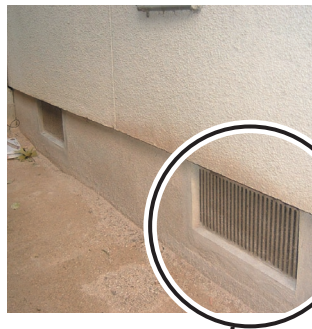
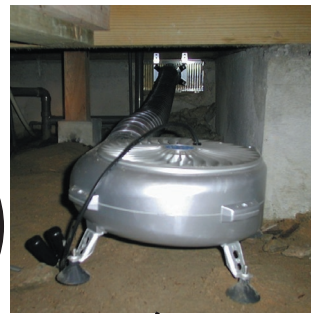
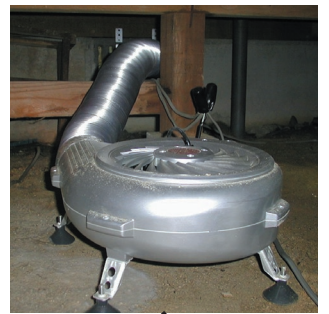
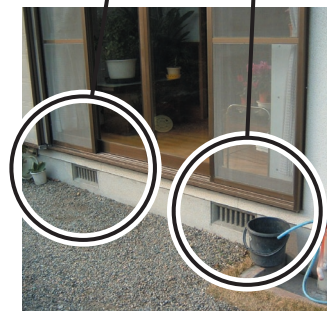
●実験住宅床下レイアウト

実験条件:HB-400EX 3台、CD-305 2台、運転時間5h/日

※実験対象家屋は、大雨で床下浸水をおこしやすく悪条件の為、排気型換気扇を3台設置

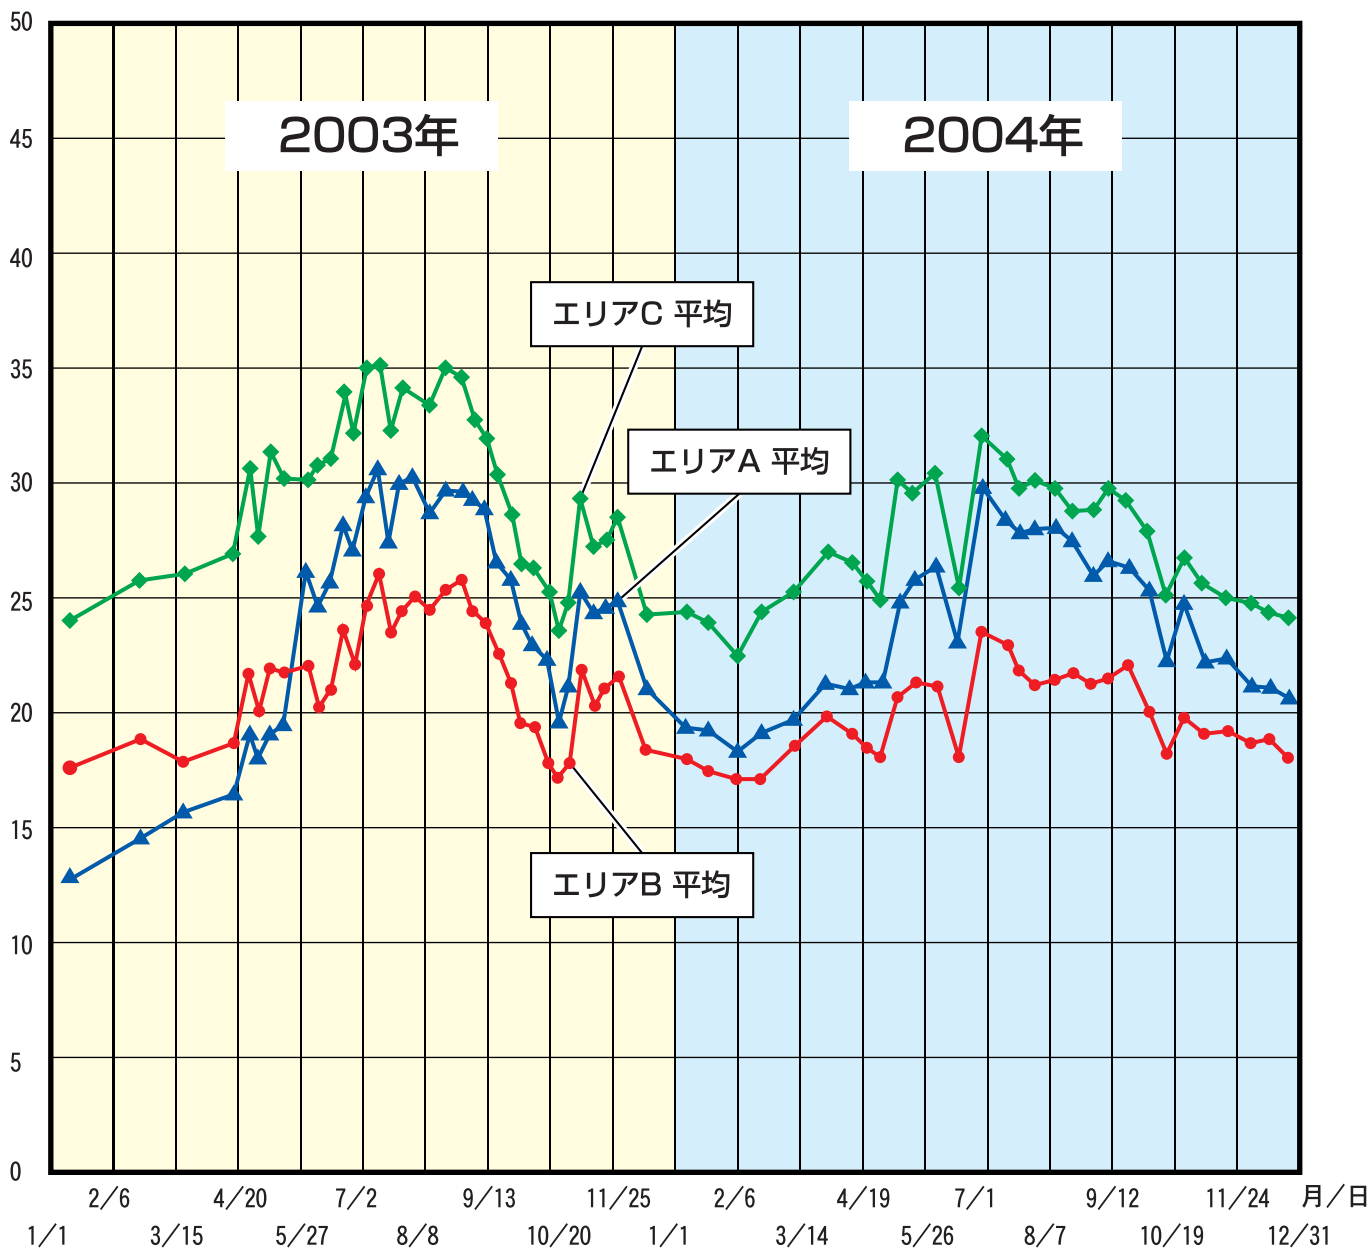
●2003 - 2004 エリア別含水率平均 - 水蒸気量グラフ

各エリア別での木材含水率は、夏場上昇し、冬場は下降する季節による変化が見られます。夏場上昇する木材含水率を2003年と2004年で比較すると、2004年の方が低下しており、換気扇設置後は徐々に効果が表れると考えられます。

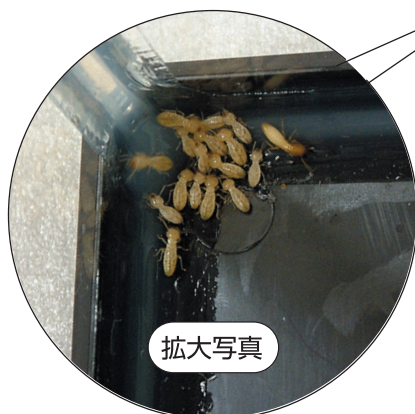
フィトンチッドあり

シロアリはフィトンチッドを避けるように塗布部とは反対側の隅に集まり、動かなくなった。

繰り返し同試験を3回おこなったが、ほぼ同様の結果（フィトンチッド塗布側を忌避する）を得られました。

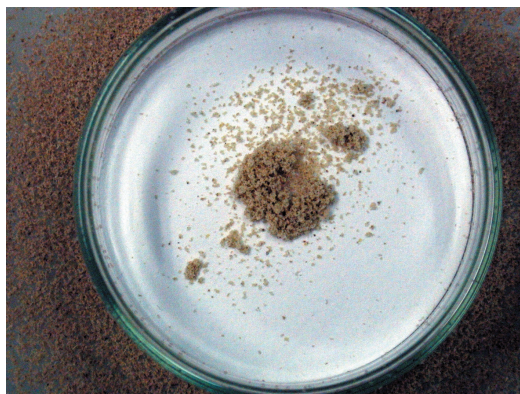
フィトンチッドなし

フィトンチッドあり内側シャーレ侵入数3.7匹、フィトンチッドなし内側シャーレ侵入数1584.3匹(3回平均)で忌避率99.8%を示した。

ダニが侵入し、餌を食い散らかしています。

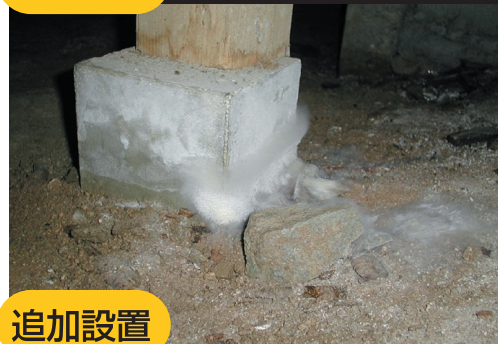
カビ発生 H15年7月24日

水が引いた後、土壌は湿気を多く含み、写真のように「束柱A」の束石と土壌に、白カビが発生。

7月24日カビ対策の為「束柱A」近くに、オゾナイザー付き攪拌型送風機を1台追加設置し運転を開始した。

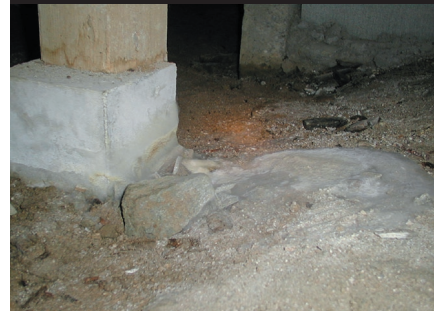
一週間後・H15年7月31日

一週間後の7月31日、束石のカビが目視できなくなった。約四週間後、土壌に変化が表れはじめ、9月26日カビの繁殖は止まり、束石の周りの土壌も乾燥した。
